Mejoras en la impermeabilidad de las barreras minerales

Javier Alonso
Ingeniero de Caminos

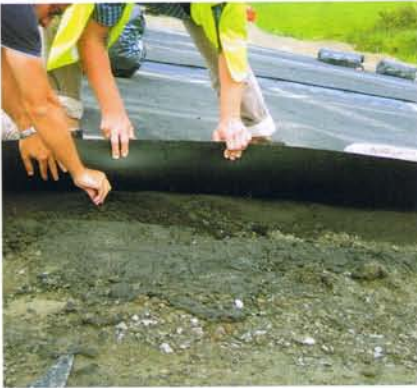
Figura 3

Las exigencias para la arena son mínimas, siendo válidas todas las que se utilizan en la fabricación de hormigones. Pueden incluso emplearse arenas usadas de fundición, con lo que se consigue una muy interesante valorización de dicho residuo. En la fig 3 se observa una capa de Trisoplast fabricado con estos residuos de fundición lo que le da su característico color negro.

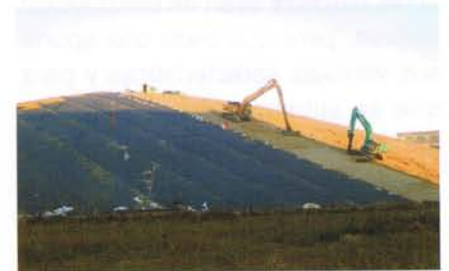
Figura 4

El material tiene aspecto de arena húmeda, y se extiende y compacta con la maquinaria habitual de movimiento de tierras. La compactación es fácil y requiere poca energía, por su naturaleza arenosa. Tampoco hay problemas en los taludes, donde es admisible llegar hasta un máximo de 1:2 (figuras 4 y 5). La conductividad hidráulica es prácticamente constante a partir de una densidad Proctor del 87%

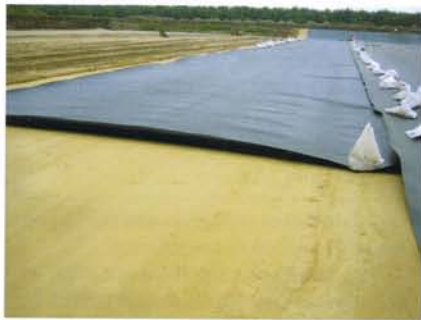
Figura 6

Como se aprecia en la figura 6, el acabado es perfecto, garantizando un magnífico asiento para la lámina plástica, sin necesidad de ningún geotextil intermedio.

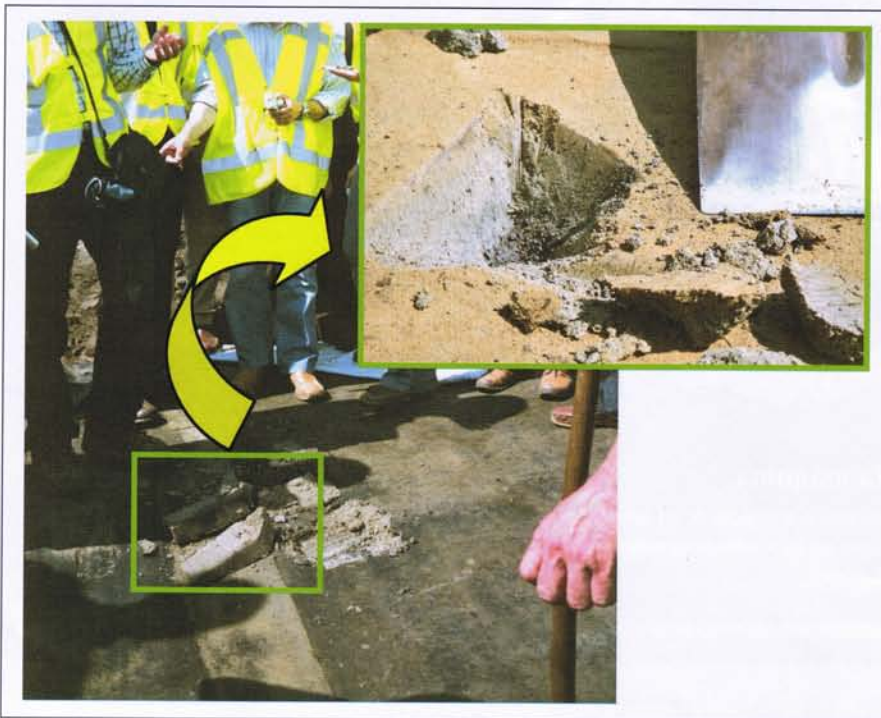
Figura 7

La fotografía de la fig 7 está tomada el pasado mes de Junio, en la que un grupo de técnicos españoles asistieron a la apertura de un vertedero sellado con Trisoplast ha-

ce 5 años. En ella se aprecia que el material presenta el mismo aspecto que el día de su instalación, no habiéndose realizado aún ensayos de laboratorio
